行走上海2017——社区空间微更新

试点项目基本概况

市规土局风貌处
市规土局公众参与处
上海城市公共空间设计促进中心
2017.01.11

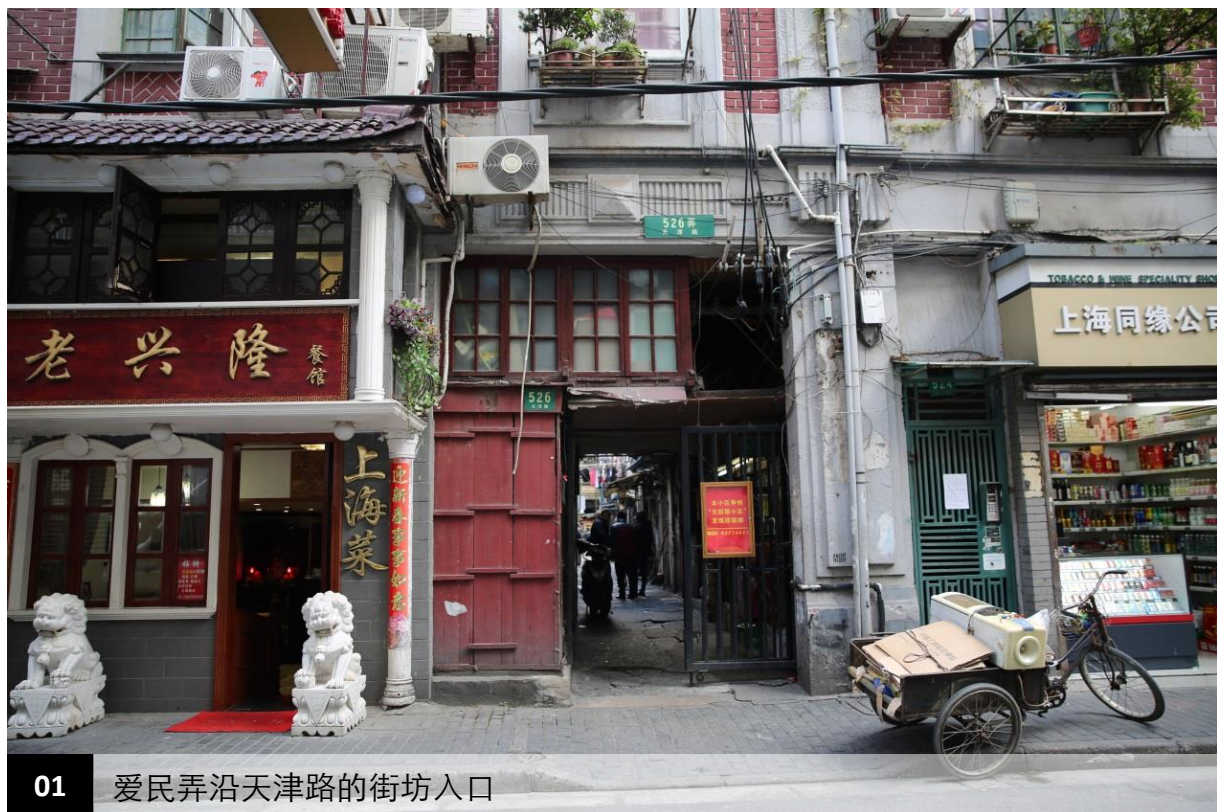
01 爱民弄沿天津路的街坊入口

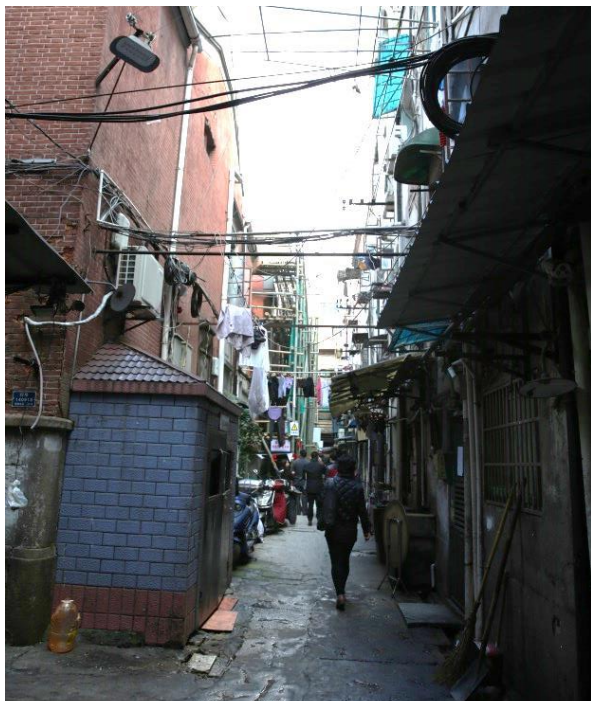
02 南北向里弄

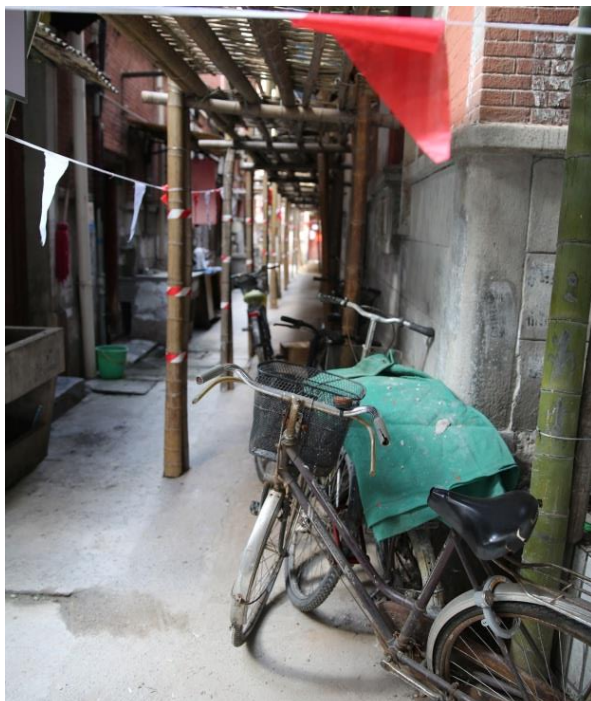
03 东西向里弄

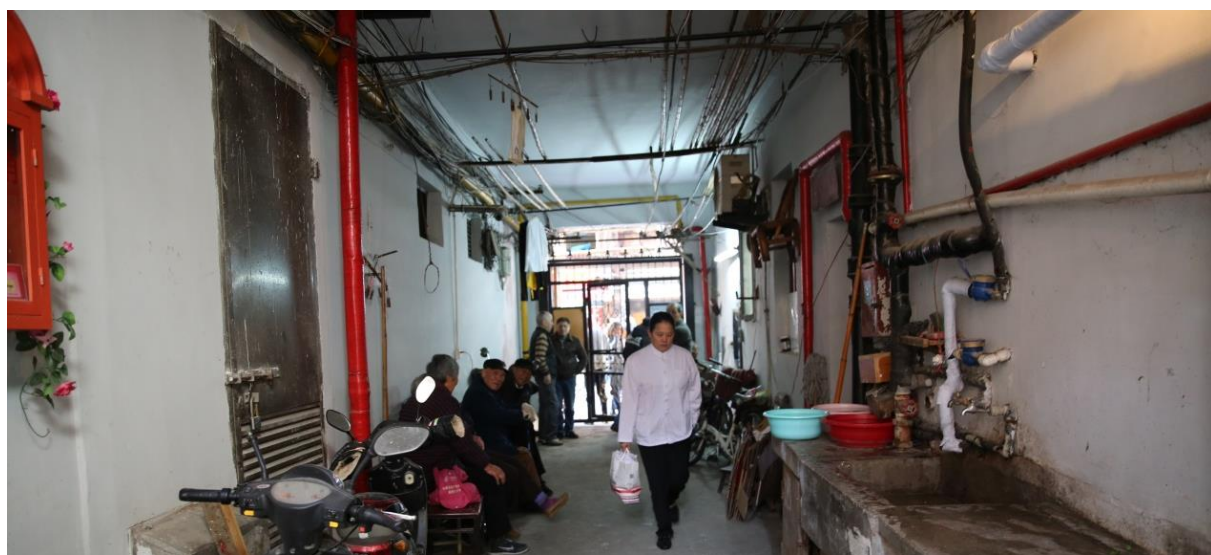
01 街坊入口被各类设施占用

1、街坊里弄空间：街坊的入口区域需要优化门卫室和过街楼底层空间，增加休憩设施和宣传设施，给居民提供可交流、可休息的场所。

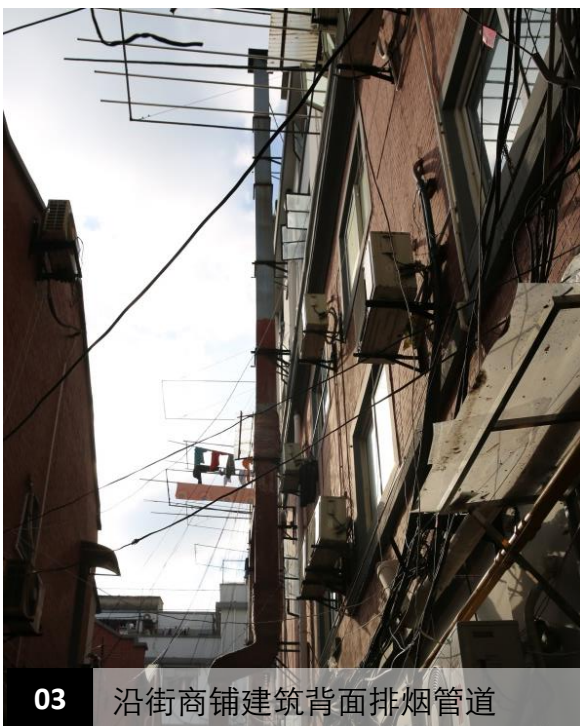
03 沿街商铺建筑背面排烟管道

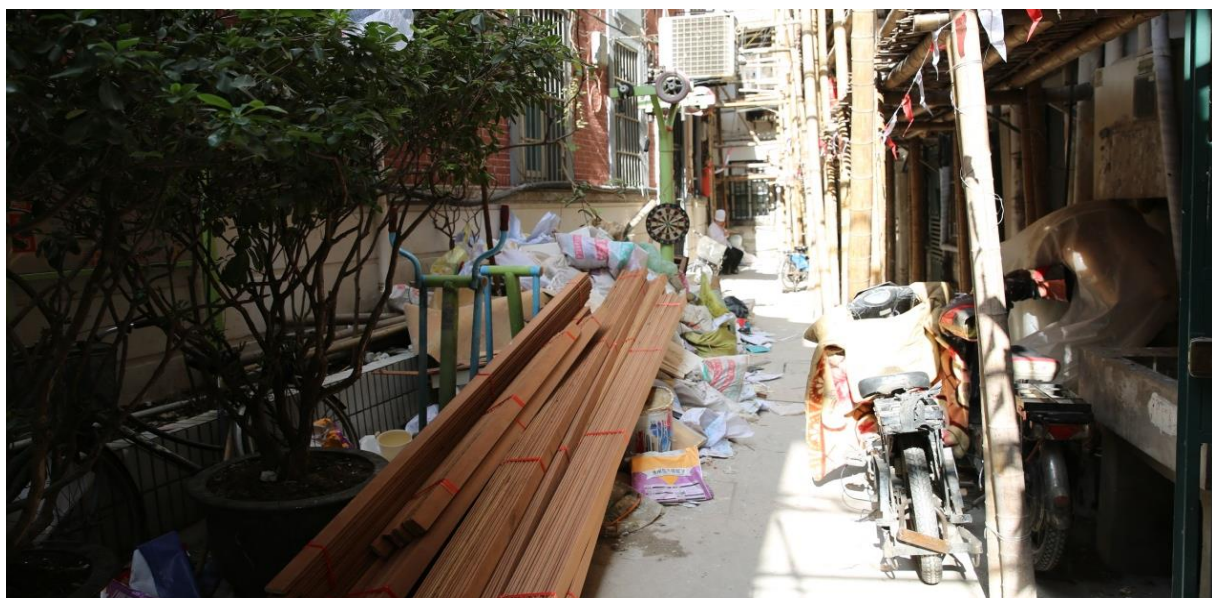
04 南北向通道较宽阔处设有健身设施和花池，目前堆放较多杂物

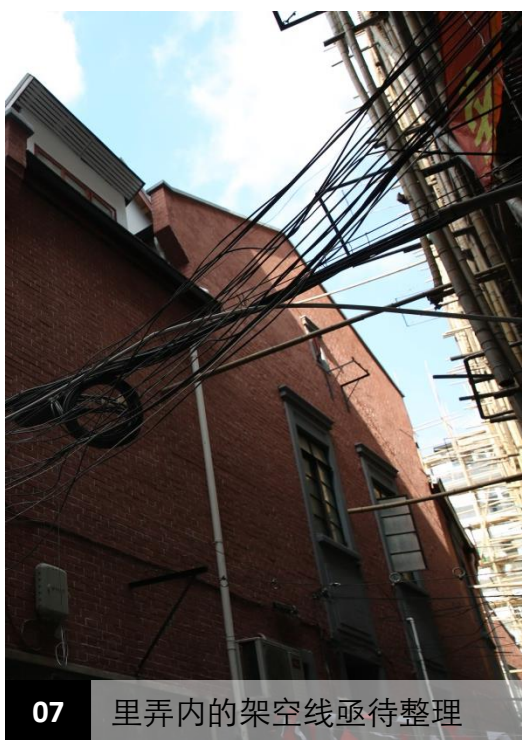
07 里弄内的架空线亟待整理

2、服务设施：需要整理里弄中的架空线，增设休憩座椅、健身设施、健身步道，美化宣传栏、垃圾箱房等设施，设计方便居民使用又兼具美观的晾衣架。引用新技术（如太阳能灯），为通道提供照明。

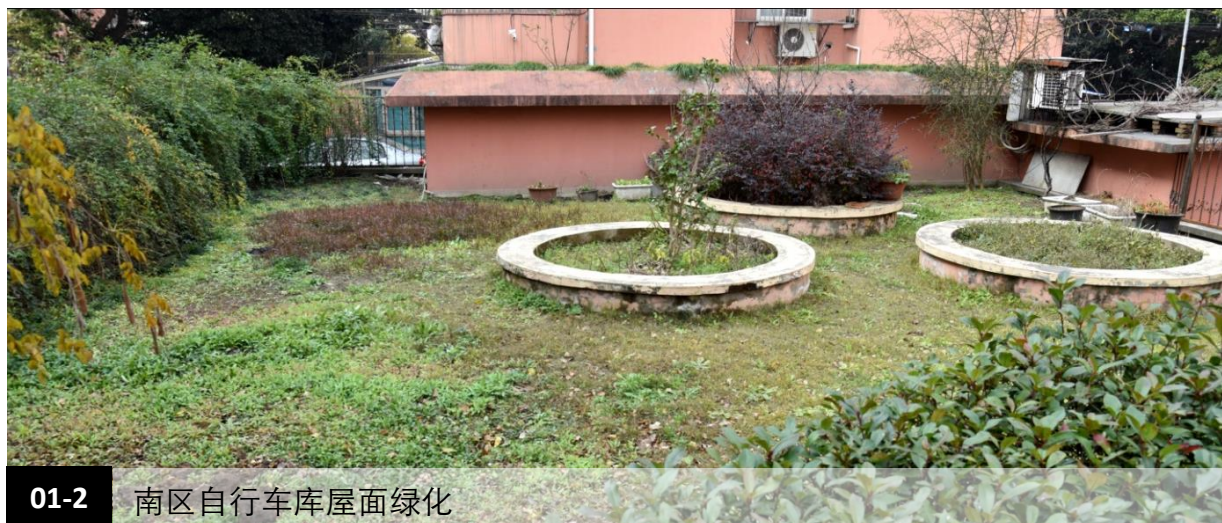
1、自行车库屋面绿化（南区）：占地面积约400平方米，现状虽然阳光充足，但由于整个场地长满杂草，不仅出现了车库漏水，而且屋面的使用效率也很低，衣物只能晾晒在栏杆上，破坏了小区环境整洁。居民希望打造优美宁静的“空中花园”，增加硬地，修缮花坛和花廊，供居民晒太阳和休憩，开展不影响周边居民生活的公共活动。同时满足晾晒等的生活必备功能。

01-2 南区自行车库屋面绿化

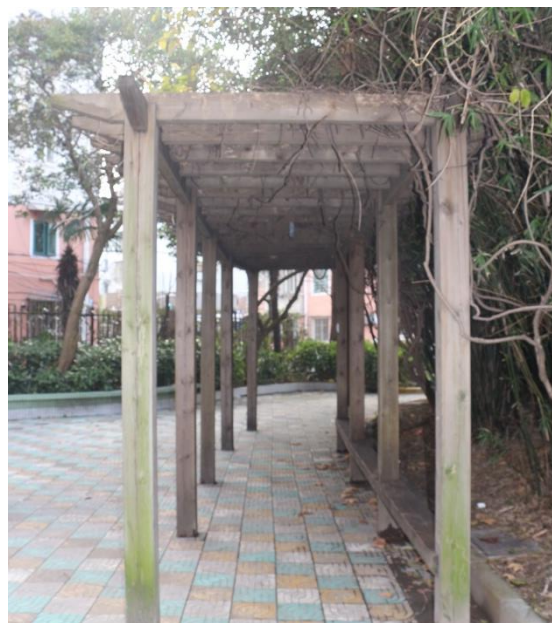
04 小区中心绿地内的花架

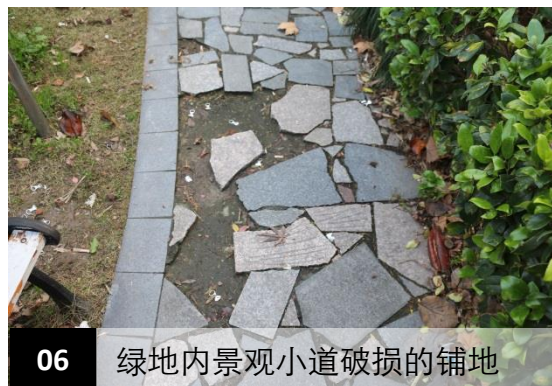
(1) **环境景观**：中心绿地内地形起伏，植被茂密，直观感受比较杂乱，视线走廊受阻，景观步道路面有破损，花架、座椅等设施老旧，存在一定安全隐患。

06 绿地内景观小道破损的铺地

希望通过整体景观设计，提升景观植被品质和观赏性，整修铺地，合理布局并置换休憩设施，增设狗狗便池等。

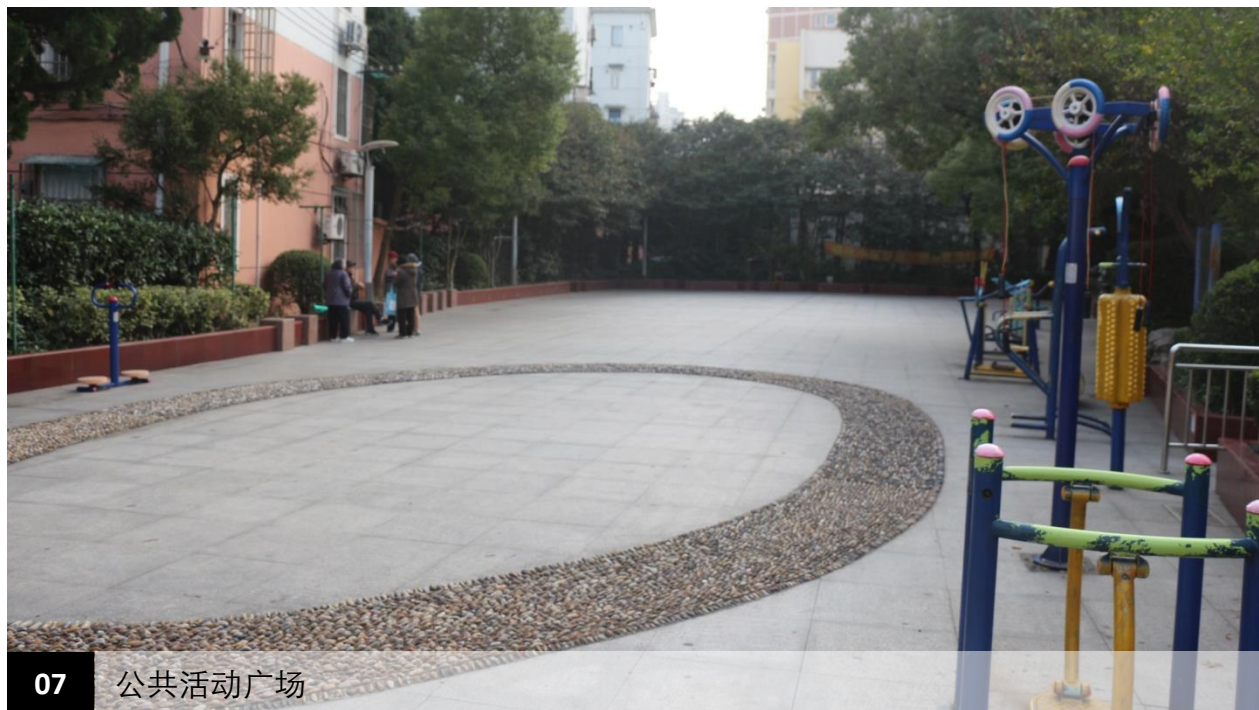
(1) **空间环境**：公共活动广场靠近小区南入口，主要使用者为老人，平面呈梯形，外围是一圈树池，池内多种植常绿灌木，地面全部为硬质铺装，健身设施靠西边一字排开，目前有些已经损坏。居民常常沿树池拉上晒衣绳，牢固和美观度有欠，希望整体提升活动广场的空间品质。

07 公共活动广场

(2) **服务设施**：希望适量增设休憩座椅、健身设施，设计并重装宣传栏、隔离栏等设施，设计方便居民使用又兼具美观的晾衣架，优化照明工具。

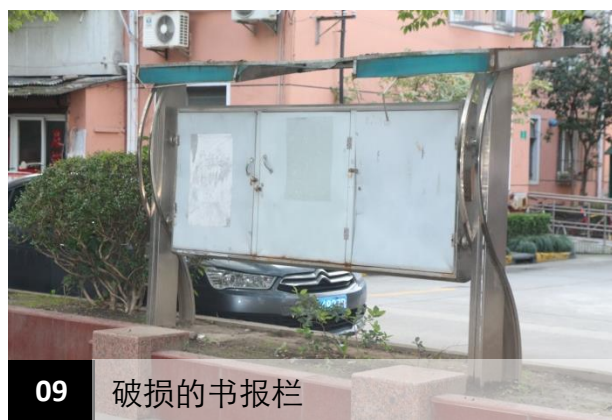
09 破损的书报栏

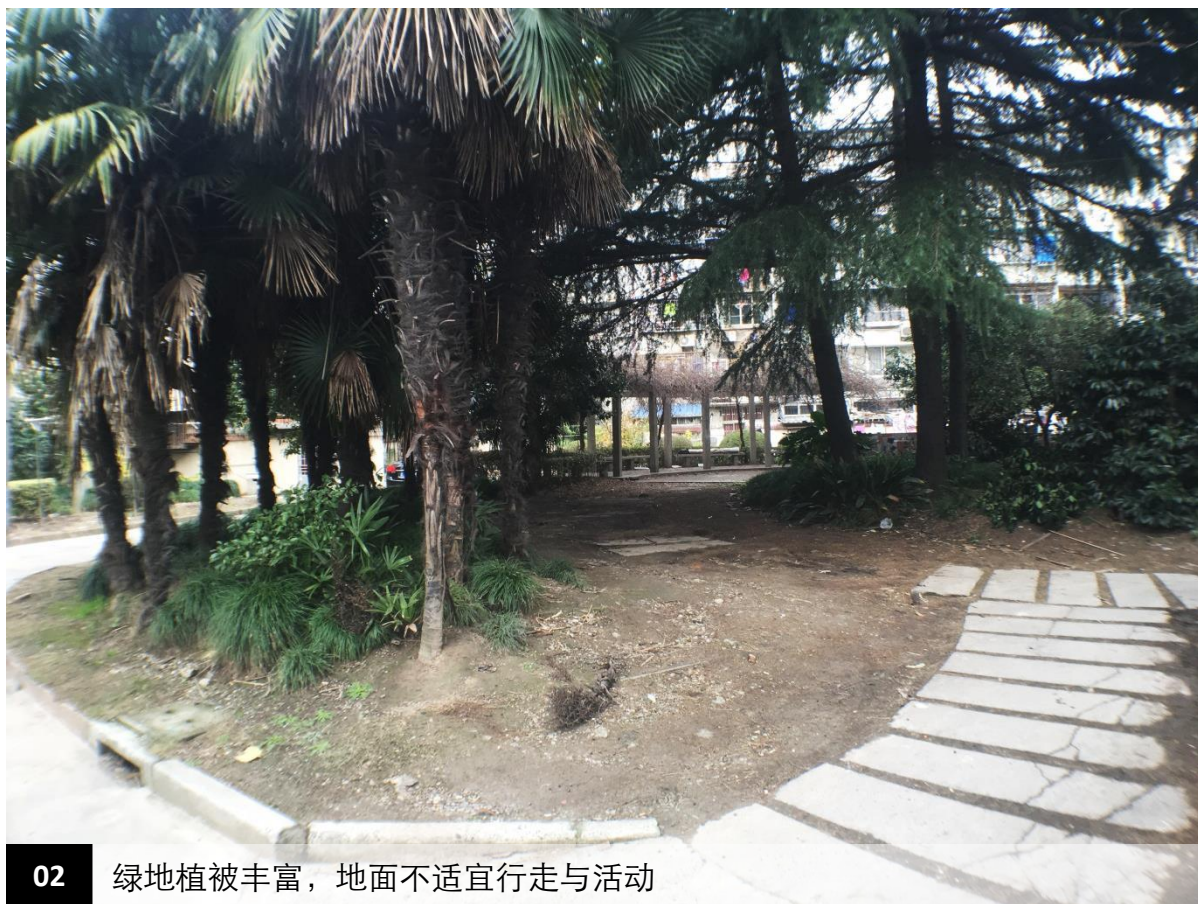
现状乔木、灌木众多，遮挡日照，场地以泥土地为主，不适宜活动。需考虑适当迁移绿化引入阳光，并采用经济适用的铺地材质提升场所安全性。

02 绿地植被丰富，地面不适宜行走与活动

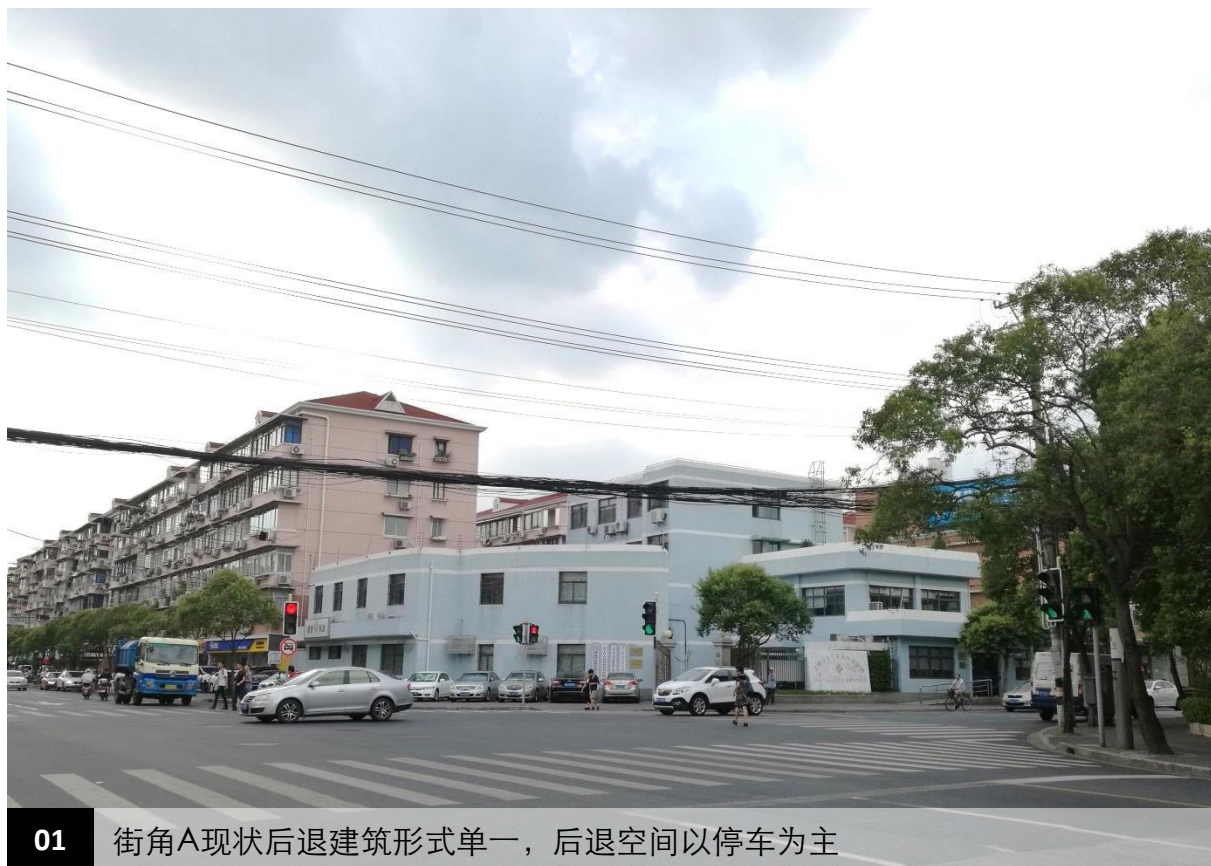
01

街角A现状后退建筑形式单一，后退空间以停车为主

1、街角A：该街角后退建筑为北新泾街道治安综合治理工作中心，建筑外墙单调，后退空间被停车占据。街道希望对后退建筑的外墙进行美化设计，并充分利用临街空间为居民提供一处舒适的驻留场所。

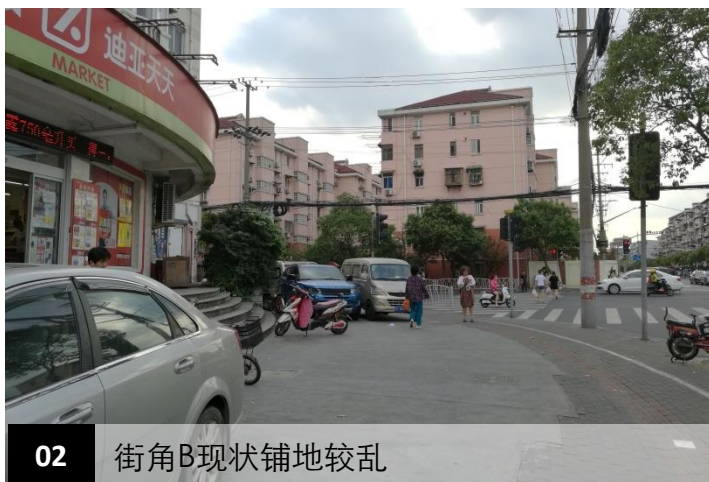
2、街角B：该街角后退建筑为迪亚天天超市，后退空间仅作为行人通过和停车空间，功能单一，且地面铺装与人行道铺装不统一。街道希望可以改变现有空间消极的状况，美化广场和地面铺装，与金钟路未来的文化氛围相呼应。

02 街角B现状铺地较乱

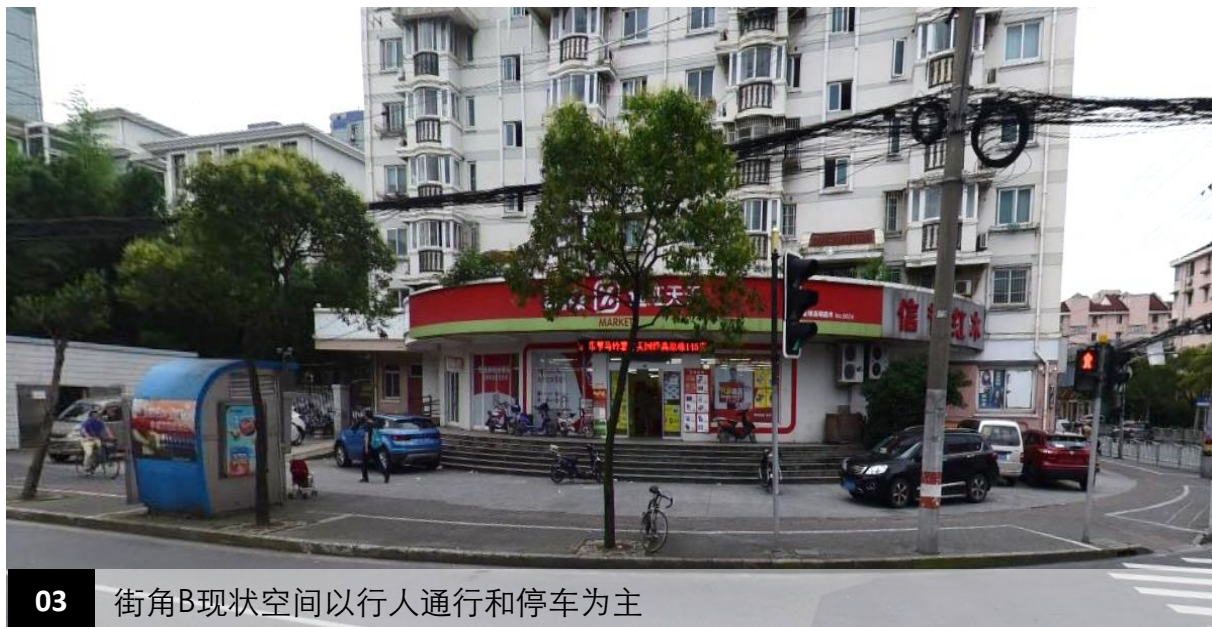
03 街角B现状空间以行人通行和停车为主
