行走上海2017——社区空间微更新

试点项目基本概况

市规土局风貌处
市规土局公众参与处
上海城市公共空间设计促进中心
2017.01.11

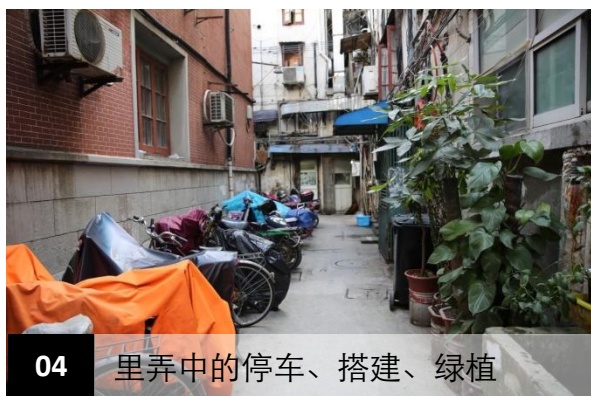
04 里弄中的停车、搭建、绿植

里弄空间需要改善通行不畅、乱停车问题。应合理布局非机动车停车点，创新停车方式，实现节省空间、遮风避雨和环境美观的目的。

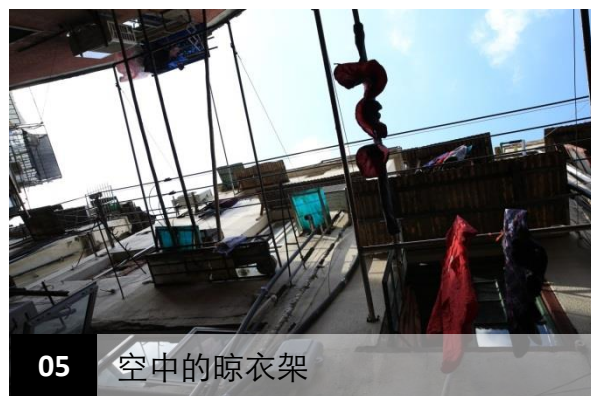
05 空中的晾衣架

2、服务设施：需要整理里弄中的架空线，增设休憩座椅、健身设施、健身步道，美化宣传栏、垃圾箱房等设施，设计方便居民使用又兼具美观的晾衣架。引用新技术（如太阳能灯），为里弄提供照明。

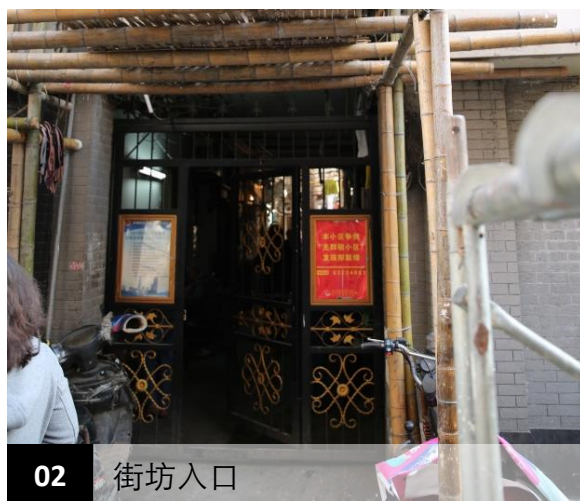
02 街坊入口

1、街坊里弄空间：街坊的入口区域需要优化门卫室和过街楼底层空间，增加休憩设施和宣传设施，给居民提供可交流、可休息的场所。

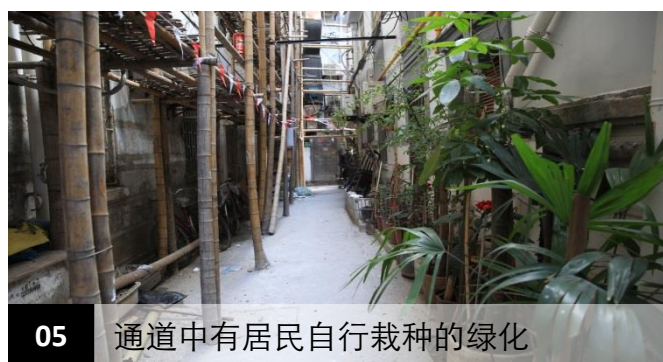
05 通道中有居民自行栽种的绿化

绿化环境亟待提升。适当增设建筑立面绿植，改善现有花坛品质，结合局部放大的空间增加绿化等。

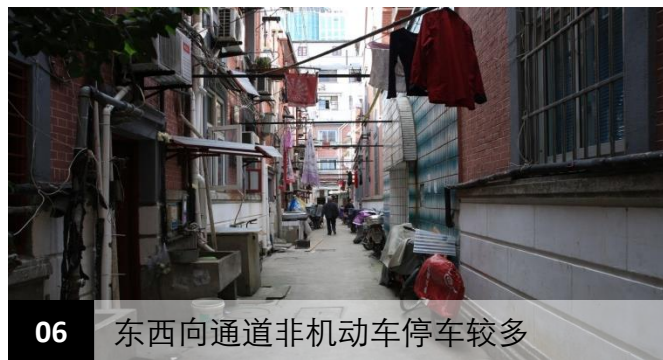
06 东西向通道非机动车停车较多

通道公共空间需要改善通行不畅、乱停车的问题。应合理布局非机动车停车点，创新停车方式，实现节省空间、遮风避雨和环境美观的目的。

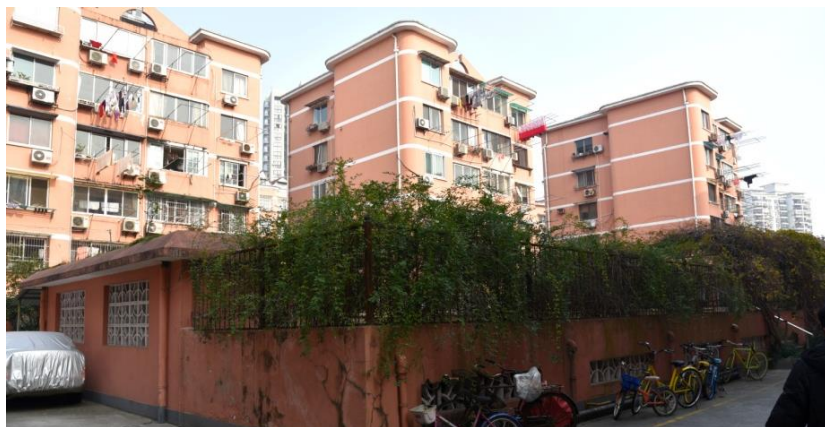
1、自行车库屋面绿化（南区）：占地面积约400平方米，现状虽然阳光充足，但由于整个场地长满杂草，不仅出现了车库漏水，而且屋面的使用效率也很低，衣物只能晾晒在栏杆上，破坏了小区环境整洁。居民希望打造优美宁静的“空中花园”，增加硬地，修缮花坛和花廊，供居民晒太阳和休憩，开展不影响周边居民生活的公共活动。同时满足晾晒等的生活必备功能。

01-1 南区自行车库外立面、入口台阶和使用情况

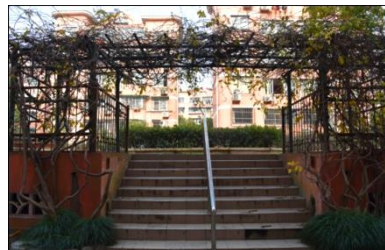
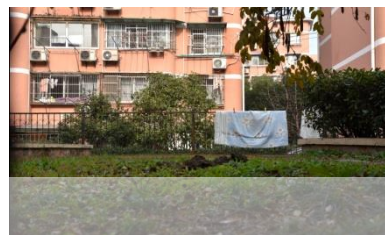
01-2 南区自行车库屋面绿化

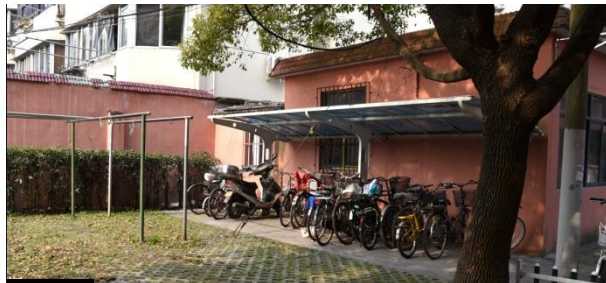
2、阳光活动场（南区）：占地面积约500平方米，现状的渗透砖块常常绊倒老人和儿童，有安全隐患。希望提供具有趣味性和安全性的活动场地，同时满足晾晒等的生活必备功能，考虑非机动车点的节地性、功能性和美观性。

02 南区阳光活动场使用现状

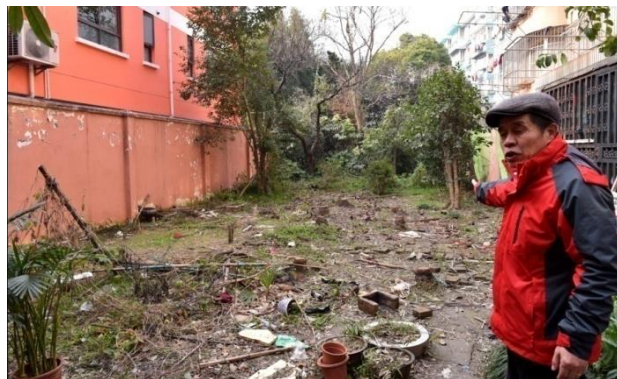
3、L型阳光谷和滨水空间（北区）：L型阳光谷占地面积约500平方米，滨水岸线长约800米、宽约1-3米，现状为闲置的泥地，活动场地也不连续。建议结合用地现状，提升绿化品质，设置活动、休憩、晾晒和种植场地；结合滨水空间设置健身步道，兼顾景观性和安全性。

03-1 北区L型阳光谷现状

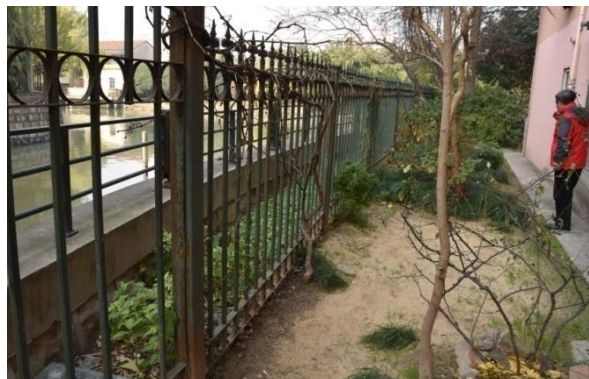
03-2 北区L型滨水空间现状

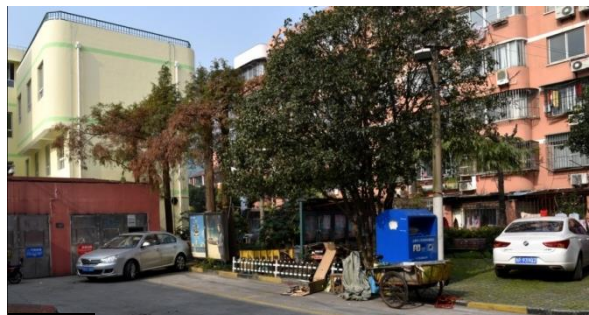
4、入口小广场（北区）：占地面积约400平方米，现状入口广场包括报刊亭、休息座椅、垃圾分类回收站、垃圾房、停车场等各种功能设施。为了塑造美观整洁的小区形象，应当更加合理地规划这些功能设施，进行景观化、艺术化改造设计。

04 北区入口小广场现状

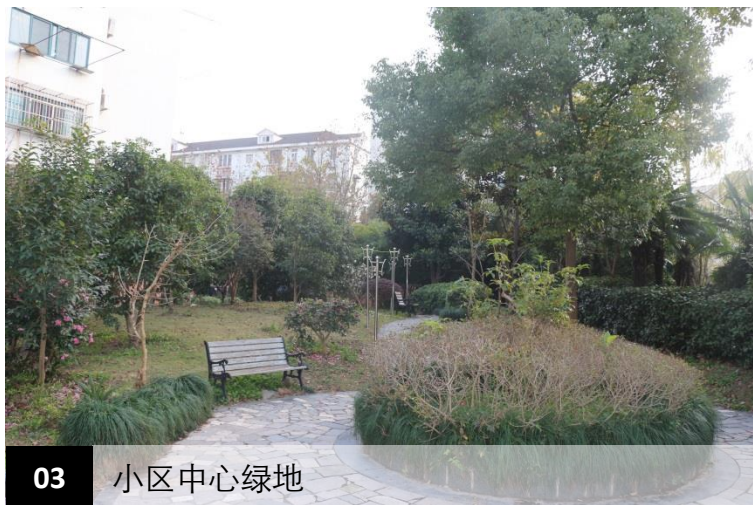
(1) **环境景观**：中心绿地内地形起伏，植被茂密，直观感受比较杂乱，视线走廊受阻，景观步道路面有破损，花架、座椅等设施老旧，存在一定安全隐患。

(2) **服务设施**：中心绿地中小广场平面呈椭圆形，中间布置了6棵树龄较大的悬铃木，碎石路面铺地，石制桌凳已有部分丢失，希望改善目前的服务设施，增加座椅的舒适度，设计方便居民使用又兼具美观的晾衣架，适当增加景观道路照明功能。

03 小区中心绿地

希望通过整体景观设计，提升景观植被品质和观赏性，整修铺地，合理布局并置换休憩设施，增设狗狗便池等。
